**PROGRAM KONSERWACJI WITRAŻY**

**P.W. ŚW. MICHAŁA ARCHANIOŁA**

**OSTROWCU ŚWIĘTOKRZYSKIM**

**KRAKÓW 2023-10-17**

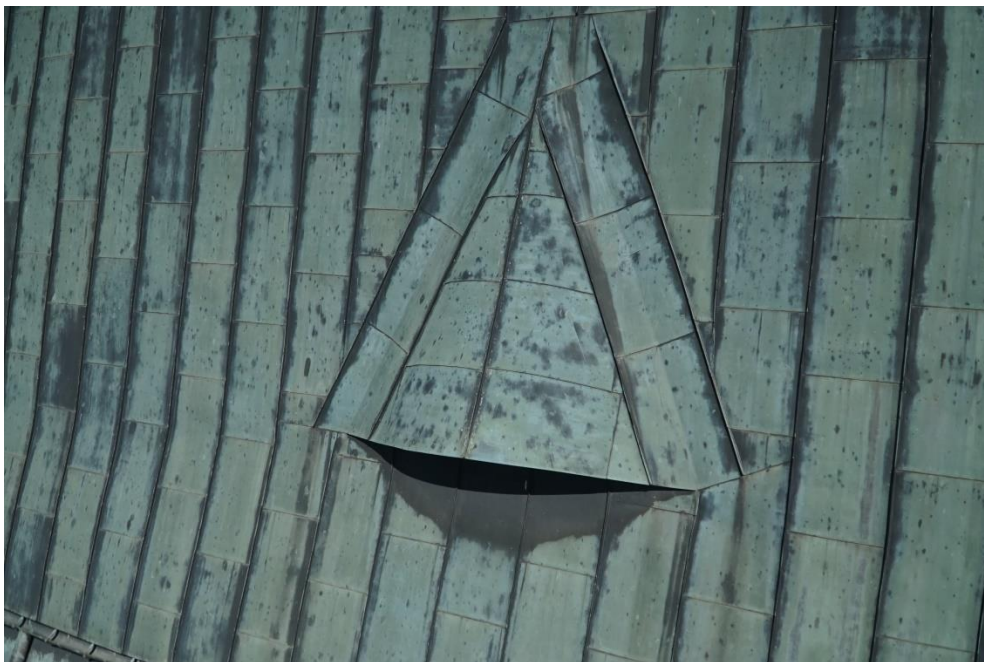
Zdjęcie nr 11. Parafia pw. Michała Archanioła. Kaplica południowa. Okna połaciowe

W latarni znajduje się sześć okien w ramach drewnianych o pojedynczym bezbarwnym szkleniu, bez witraża. Również w oknach połaciowych znajdujemy bezbarwne oszkleenie oprawione w prostą ramę.

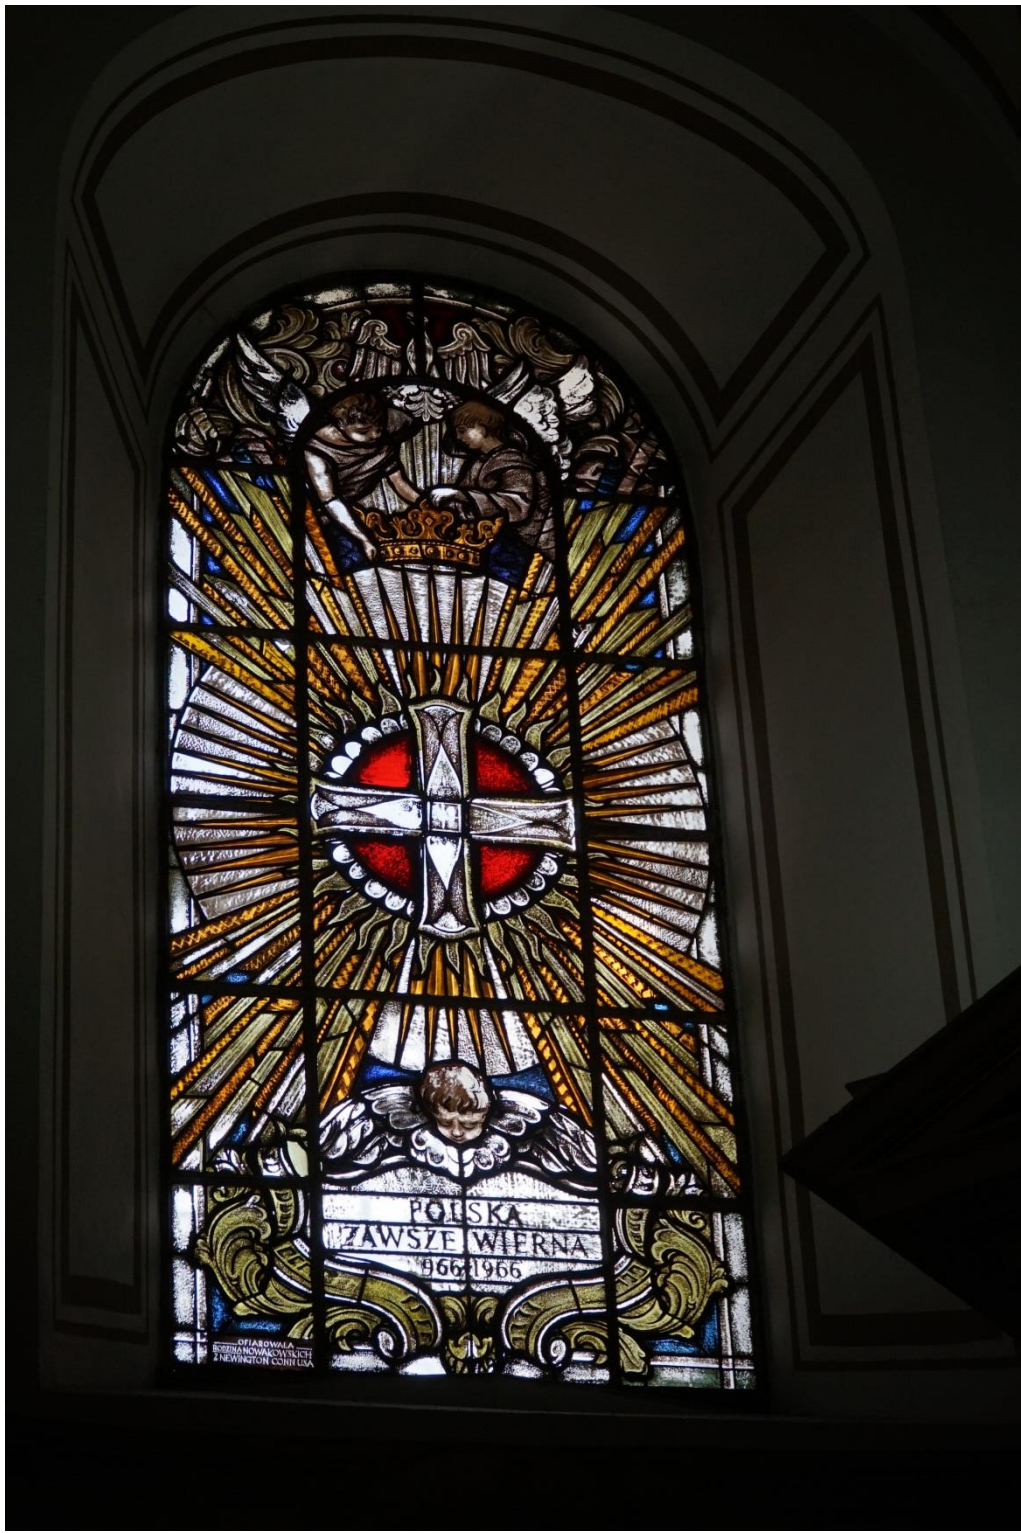
Zdjęcie nr 16. Parafia pw. Michała Archanioła. Prezbiterium. Widok od wewnątrz.

Dwa witraże w prezbiterium kościoła wykonane zostały przez pracownię Edwarda Kwiatkowskiego w roku 1967. Projekt wykonał Zygmunt Klaryska. Witraże nawiązują do rocznicy 100-lecia Chrztu Polski. Oba okna w kształcie prostokąta zakończonego łukiem (wym 130 x 300 cm) witraże w ramie stalowej, osłonięte siatką.

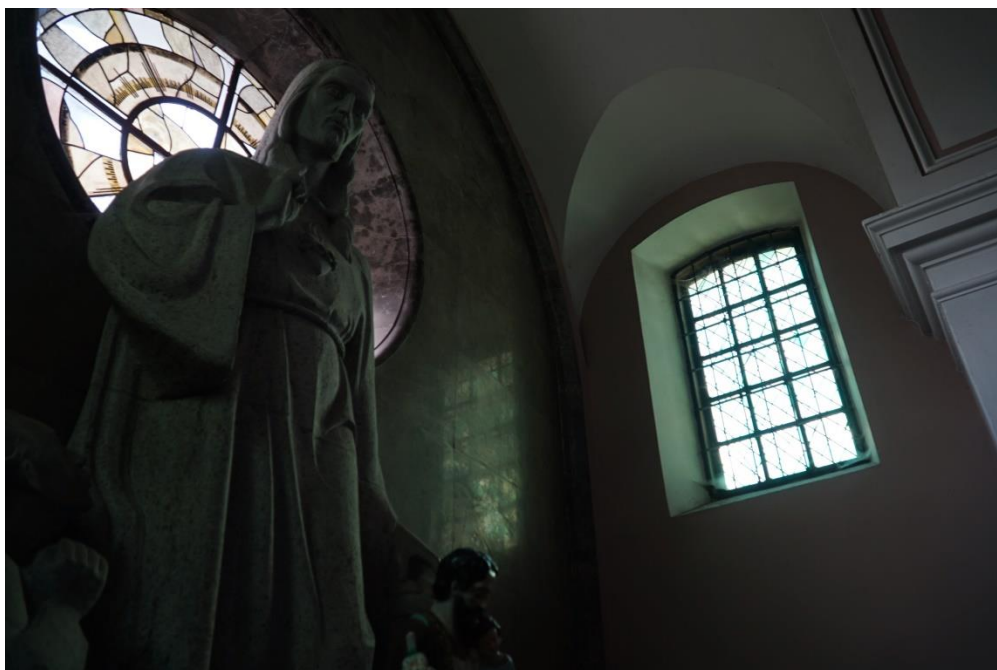
Zdjęcie nr 16. Parafia pw. Michała Archanioła. Kaplica południowa. Okno okrągłe i geometryczne. Widok od wewnątrz.

Witraż w kształcie okręgu, ( średnica 109 cm) , witraże w ramie stalowej, osłonięte siatką, ponad nim okno w kształcie półkola o wysokości 91 cm i podstawie 174 cm) w kaplicy za postacią Chrystusa, oraz dwa witraże w kształcie prostokąta zakończonego łukiem wykonane zapewne w okolicach 1945 roku. Okrąg o średnicy 109 cm. Wszystkie witraże geometryczne.
